# 校園建築及人文意象景觀現況調查分析 —以國立虎尾科技大學為例

# **A Diagnosis of the Present Condition of Campus Structures and Humanity Facilities — A Case Study on National Formosa University**

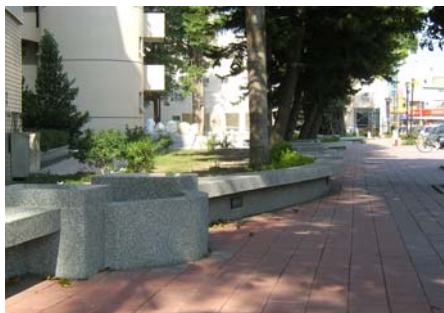
圖 1. 無圍牆校園意象空間

顯著格格不入之感，讓人覺得忽然聳立一座城門在各校園的入口，非常突兀，不協調。又牌樓旁未豎立設計理念解說牌，會讓師生們不知創作意涵如何？而文化路兩旁原二公尺高的圍牆，經矮化成爲 50~60 公分高的綠籬矮牆，頓時打通了被文化路隔離的第一、二校區之分離感，並也能展現圍牆邊植栽景色，大大提升具整體性的校園景觀。

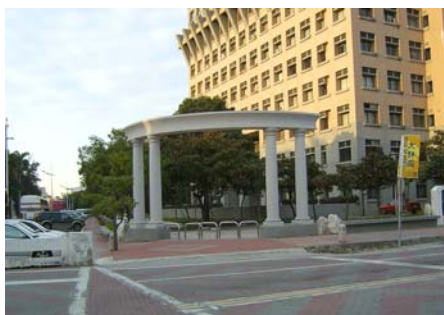
圖 2. 第二教學區入口意象牌樓

虎尾科技大學前身爲「雲林工專」，學校初創時期面積僅約 6.5 公頃，並以機電學科爲主，而設置五個科系，其目標以培育優秀技術人力，投入產業發展。因而在第一教學區(又稱校本區)行政大樓前的主中心區域，設一圓環噴水池，並以螺絲帽造型的校徽爲噴水圖樣，展現以工業科技爲主的人文景觀特色。民國 86 年學校由專科改制爲技術學院，校地擴充到 20.1 公頃，並發展爲十個科系，進而又在民國 93 年 2 月改名爲科技大學，科系更擴充達 4 個學院、18 個學系、4 個研究所(93 學年度止)，故學校積極規劃改善校園環境，塑造學校特有的校園景觀文化。而在 93 年 11 月分別完成文化路兩端三座入口意象牌樓及文化路兩旁圍牆矮化綠化工程，以達無圍牆校園的意象空間(圖 1)。三座入口意象牌樓分別設置於：第一教學區的第一教學大樓東側入口、第二教學區的第一綜合工程館後方停車場入口(圖 2)、運動區靠文化路入口(圖 3)。牌樓採羅馬柱挑高設計，非常具有古羅馬競技場的古典造型，藝術氣息極高。但以現場環境觀察，牌樓的設計與周圍的建築環境，有

- (一)應進行老舊大樓外牆色彩改造，且加強周邊設施的增修，並首先從宿舍區內的建築物逐年分區實施改造，以提升校園建築景觀的新鮮度。
- (二)文化路上三座入口意象牌樓，應增設創作設計解說牌，讓師生瞭解創作意涵。
- (三)應在第一教學區外的其他校區，再開闢露天咖啡雅座、庭園休閒區及設立藝術創作品等增加校園人文意象景觀。

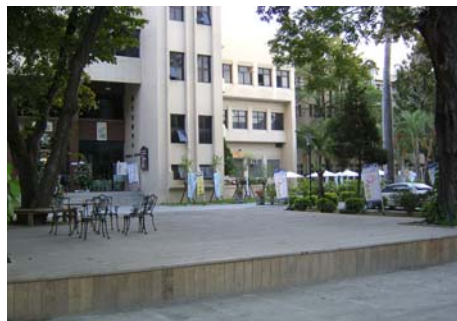
圖 4. 活動中心前的露天表演台

爲積極塑造校園人文特色，設置於活動中心前的露天表演台（圖 4），可展現校園學生活潑、開朗快樂學習的氣息。又位於活動中心左前方的露天咖啡雅座，讓師生們悠閒沉浸在咖啡的園地裡。而

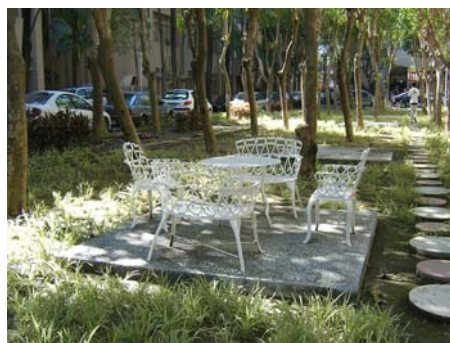
圖 5. 菩提樹下休閒園區

圖書館後方涼爽的菩提樹園區下，同學或好友們坐在歐式的休閒座椅上聊天研究功課，讓校園內也可以是休閒、學習及交誼的好地方（圖 5）。

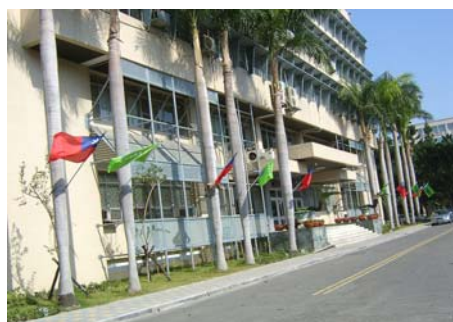
圖 6. 行政大樓遮陽設施

學校爲落實國家提倡的綠建築政策下，提出校園綠建築計劃，並獲得通過「綠色廳舍暨學校改善計畫」之補助，且先後完成行政大樓低層處（一至二樓）設置垂直壁面綠化，高層處（三至五樓）設置金屬遮陽設施（圖 6），行政大樓前原不透水地磚，改植草皮及種植花木（圖 7），除提升綠化景觀，並減少能源耗損；另將行政大樓旁原水泥鋪面的汽車停車場，改鋪植草磚（圖 8），且間格設置綠帶增加綠蔭（圖 9）；在活動中心前原鋪磁磚的廣場，改鋪透水性佳的地磚鋪面，以能達到讓校園綠化、保水、二氧化碳減量、生物多樣性等生態環境的功能，豎立「綠色大學」的人文景觀校園。
